# C-107

## 下顎片側遊離端欠損に インプラント治療を行った1症例

A Case of Implant Treatment in a Mandibular  
Left First Molar and Second Molar Site

林 文仁 総合インプラント研究センター (神奈川県)  
HAYASHI F General Implant Research Center

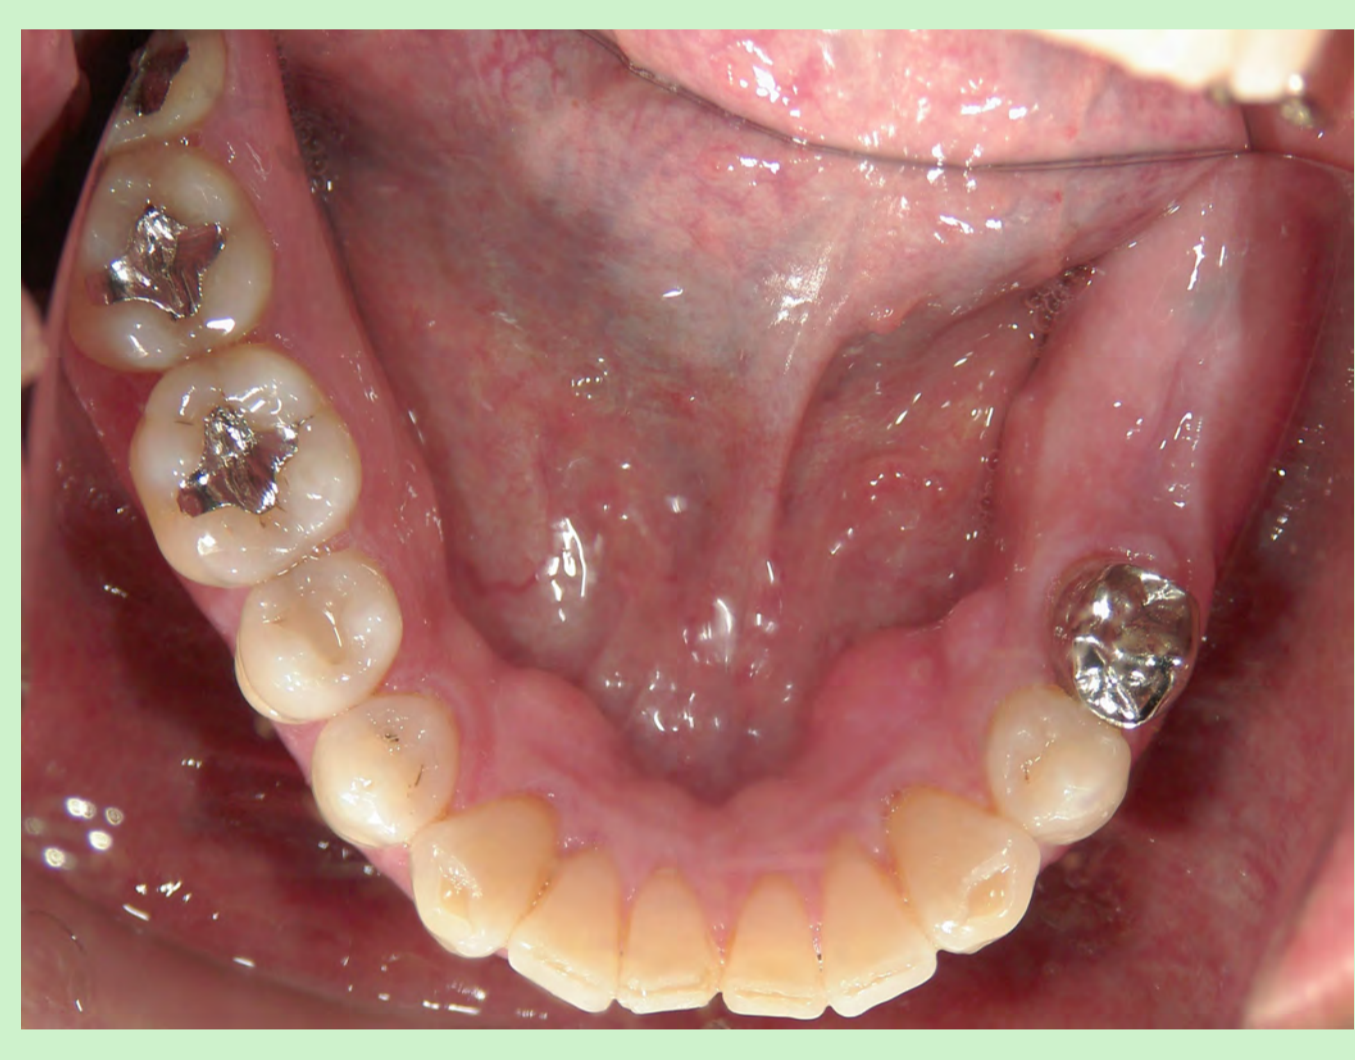
(図1-1) 術前口腔内写真：2009年11月撮影

口腔内所見：⑥はC4。⑤は生活歯で2次う蝕はなく，⑦相当部顎堤幅および付着歯肉幅とも十分認められた。⑦⑧が欠損している以外は上下左右智歯まで残存しており，一部歯冠修復はなされているもののすべてが生活歯であった。歯肉の炎症は若干認められるが，口腔衛生状態は良好であった(図1)。

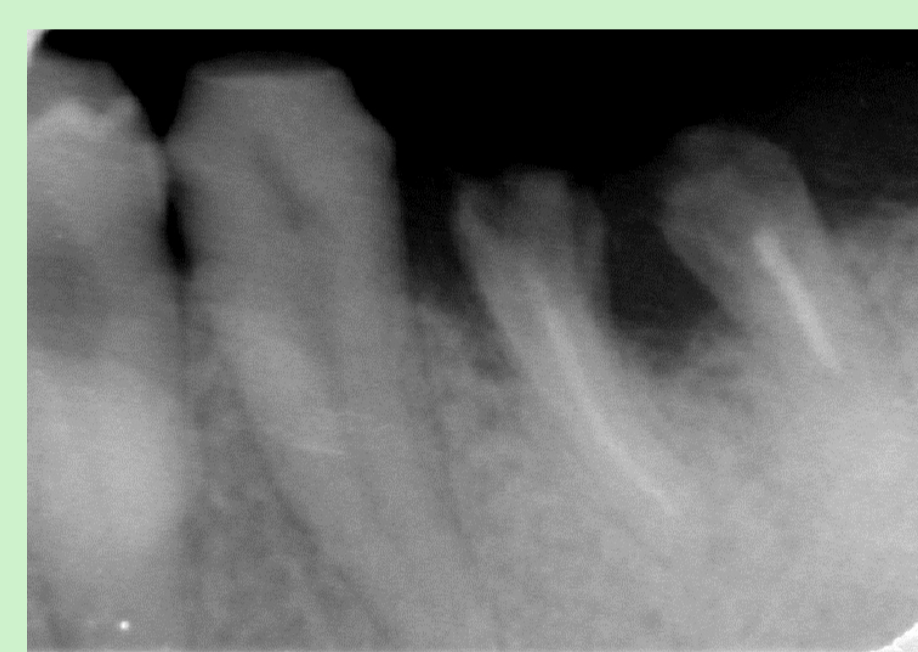
(図2) 初診時⑥  
デンタルエックス線像：2009年9月

エックス線所見：⑥の辺縁歯槽骨や根尖に病巣はなく(図2)，全顎的に歯槽骨の水平的，垂直的吸収もほとんどなく，⑥⑦相当骨頂部の骨幅は約10mm，下顎管までの距離は約14mm(図3)，骨質はタイプⅡ～Ⅲ(Lekholm&Zarb分類)であった。

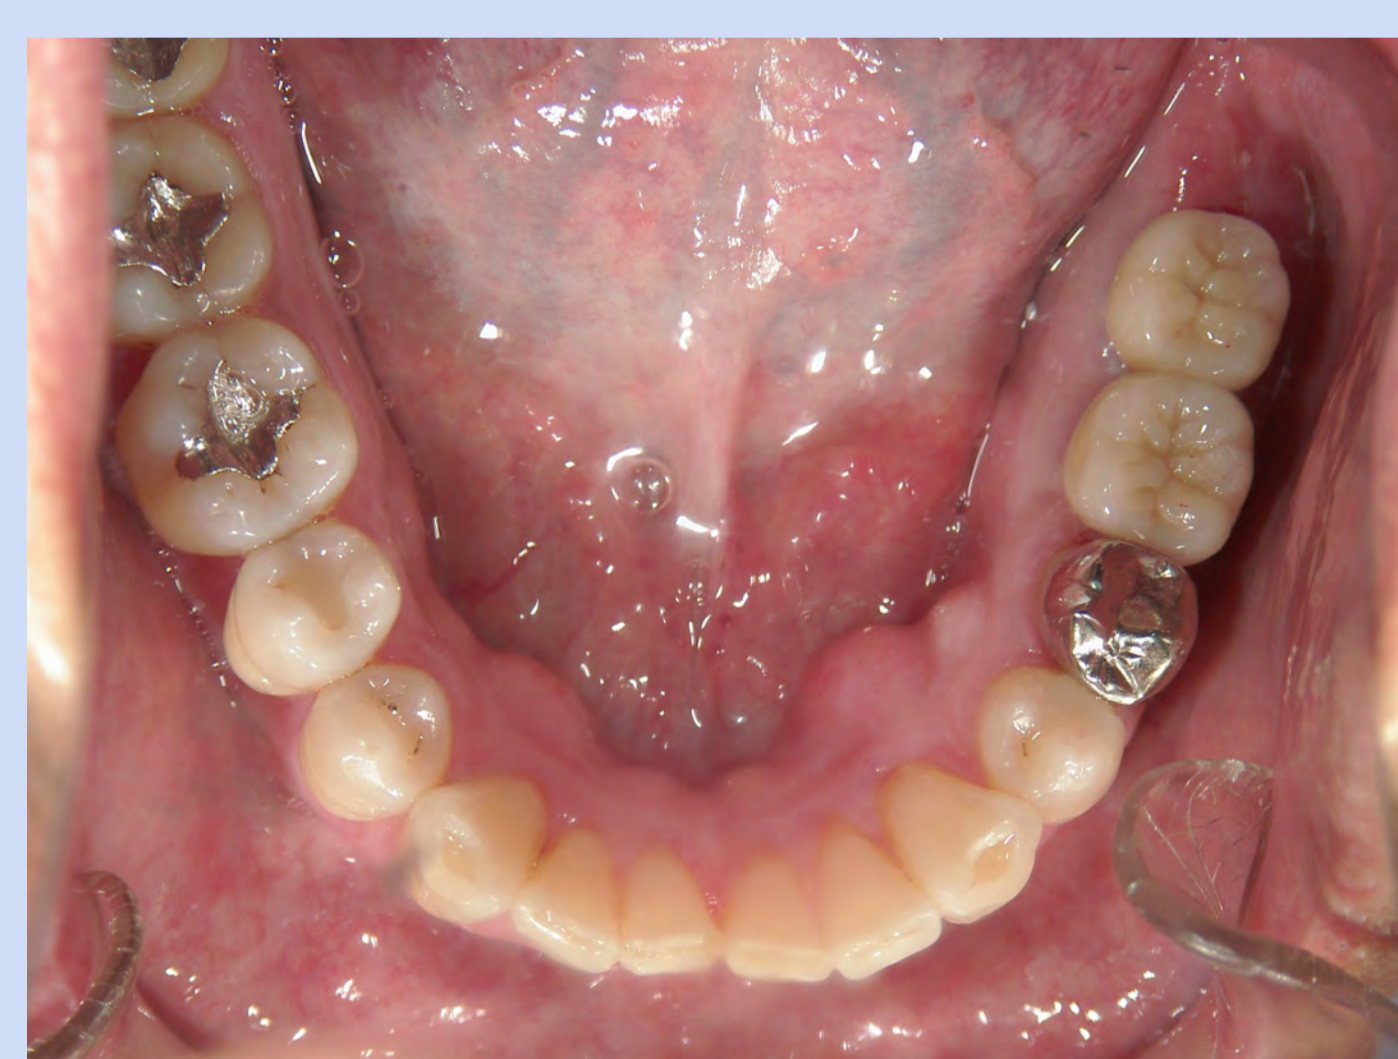
(図4) 上部構造装着直後  
口腔内写真：2010年2月撮影

初期固定は良好で，翌日来院時には腫脹，疼痛，出血の訴えもなく，インプラント体の動揺も認めなかった。1ピースインプラントでは植立時から支台部が口腔内に露出しているため，その保護は予後に大きな影響を与える。そのため，患者に意識してインプラント植立部で咬合しない様に留意させ，本当に咬合していないかチェックすることが最も重要なポイントになる。また患者が無意識にインプラント体を舌で触ったり，頬杖，インプラント体への歯ブラシの接触など外的圧力を加えないよう来院のつど説明した。術後1週間目に抜糸，その5日後より術後用ソフトブラシで撫でるように磨き始め，術後3週間目からは通常の歯ブラシに交換し徹底的に磨き込んでもらった。植立して約2カ月後⑥⑦ペリオテスト値<sup>3)</sup>が頬側-4，舌側-6を示したためテンポラリークラウンを仮着した。その後約1カ月間経過を観察し，インプラント体周囲粘膜，咬合，顎関節に問題がないことを確認し，2010年2月に最終補綴装置として連結したハイブリッドセラミッククラウンを仮着(ジーシー フジTEMP)した<sup>4)</sup>(図4)。また，下顎隆起，前歯部切端の咬耗があるため，ナイトガードを作製した<sup>5) 6)</sup>。

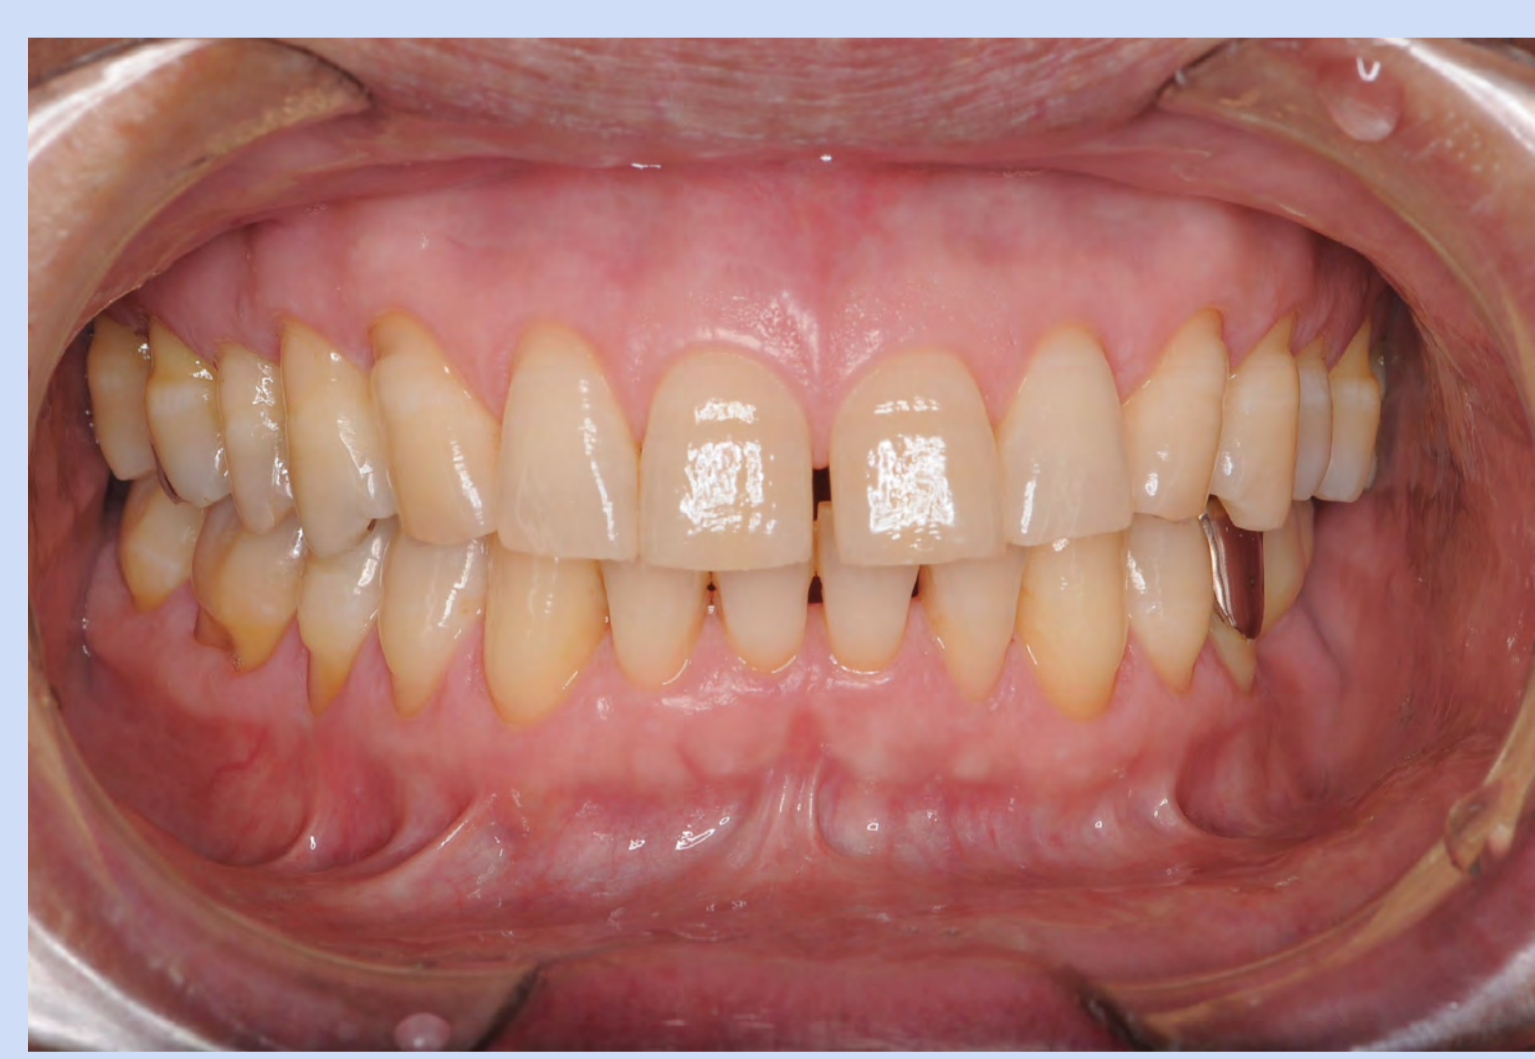
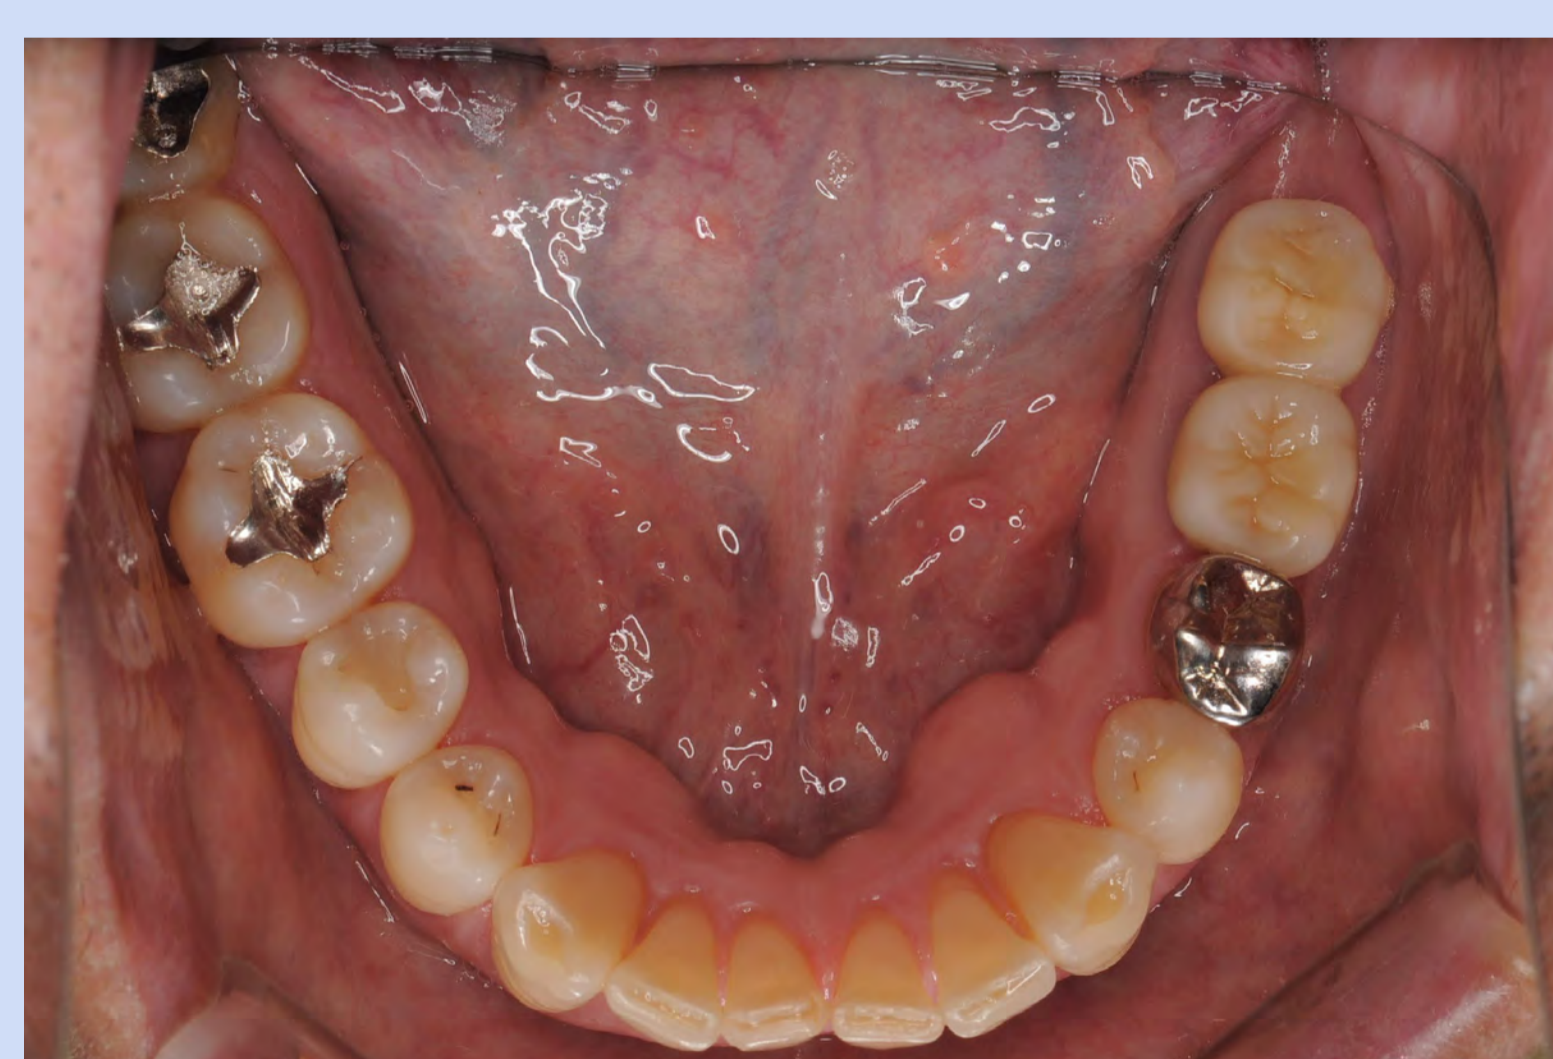
(図5-1) 上部構造装着後  
3年1カ月口腔内写真：2013年3月撮影

(図5-2) 上部構造装着後  
3年1カ月口腔内写真：2013年3月撮影

上部構造装着後1週間，1カ月，3カ月目に経過観察を行い，その後は6カ月ごとに咬合状態，インプラント周囲の軟組織の炎症の有無(プロービング時の出血や排膿)，口腔清掃状態，エックス線によるインプラント周囲骨の状態を確認している<sup>7)</sup>。2013年3月，上部構造装着3年1カ月後の口腔内診査では，インプラント周囲組織の炎症所見はなく，インプラント体の動揺，補綴装置の破損も認められなかった(図5)。

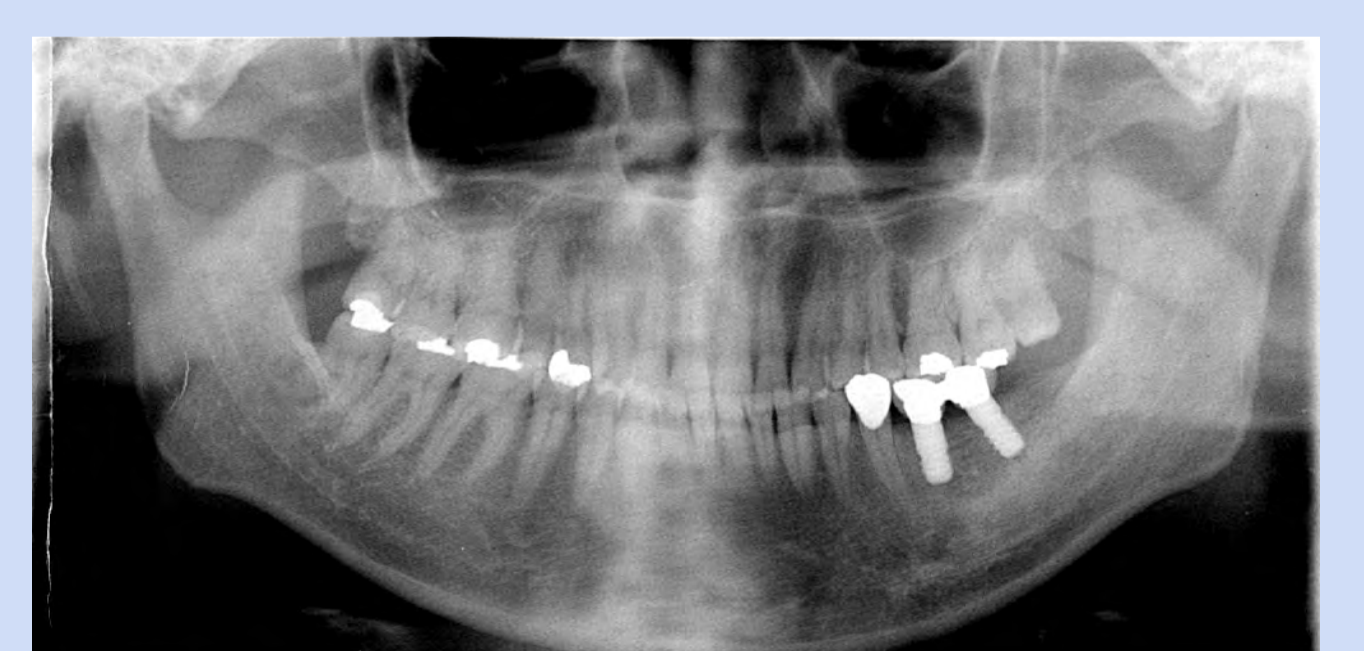
(図6) 上部構造装着後  
3年1カ月パノラマ像：2013年3月

エックス線診査においても異常な骨吸収像や炎症所見を認めず経過良好と判断された(図6)。顎関節にも異常はなく，ブラキシズムを疑わせる所見が認められることから，長期にわたって良好な予後を保つためにも，ナイトガードの装着の必要性について啓発を続けていくことが重要と思われる。
